EL IRP ILUMINA EL PASADO.  
**Recuperar lo dañado:  
Tecnología y solidaridad  
frente a la DANA**

CATÁLOGO DE LA EXPOSICIÓN

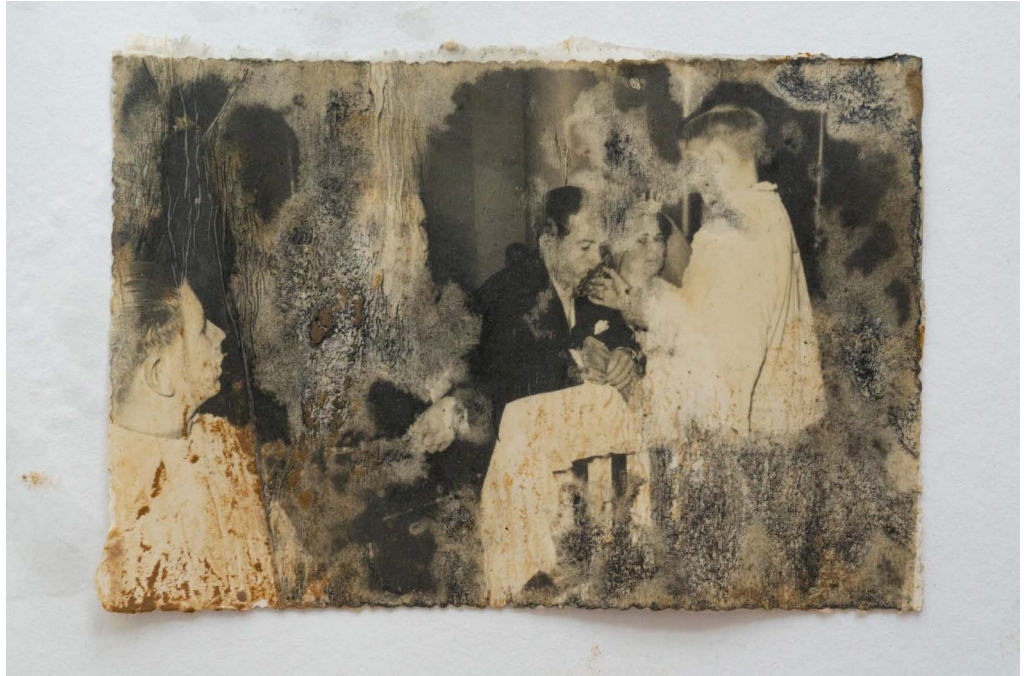
**Figura 1.** Fotografía dañada por la DANA.

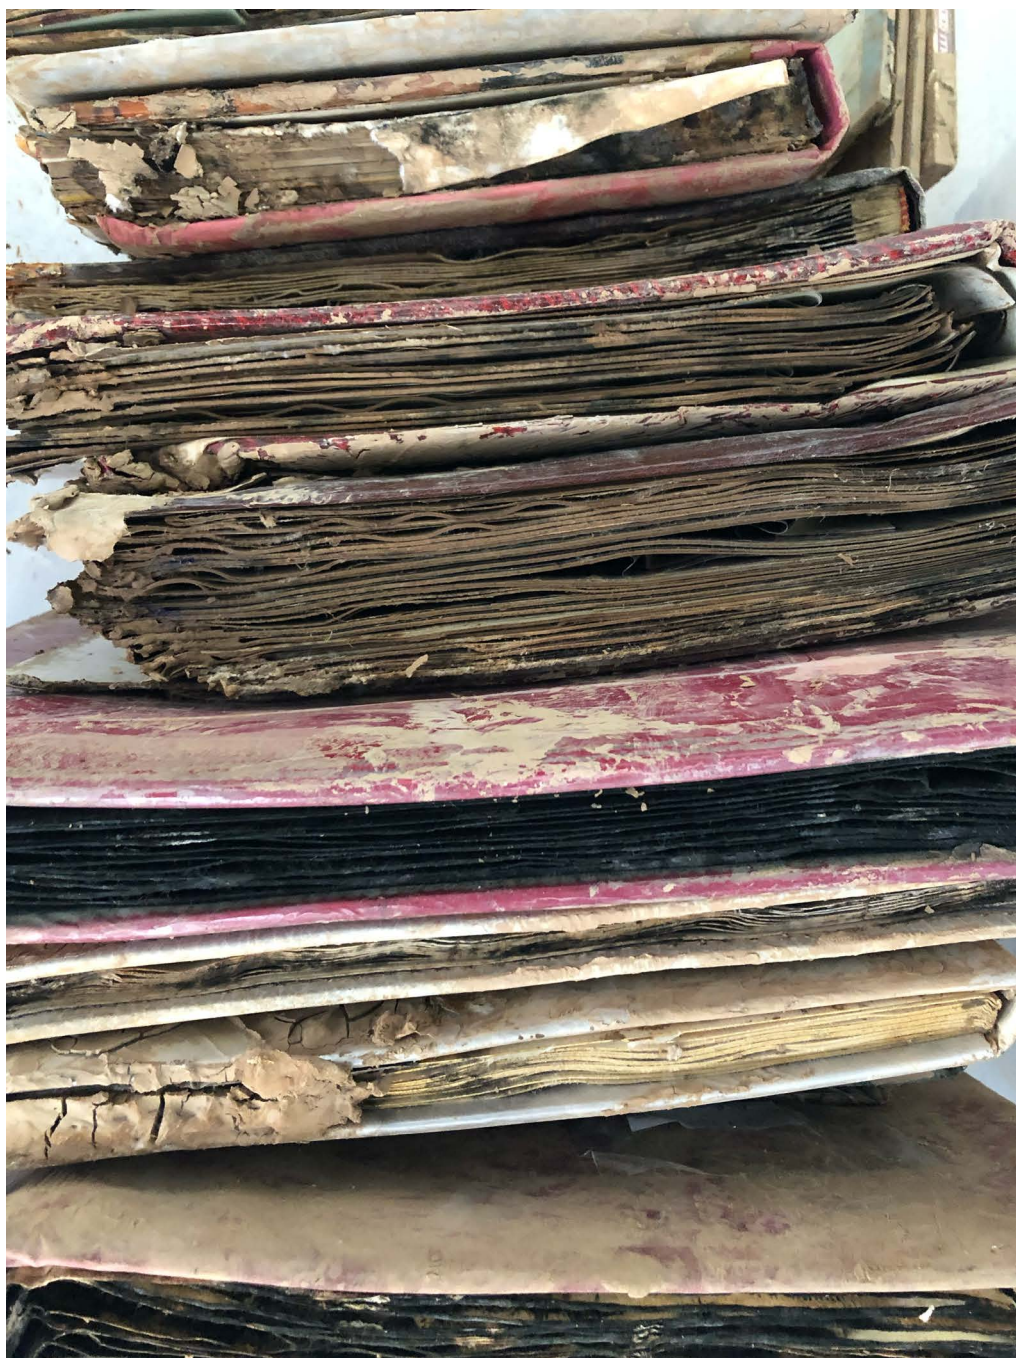
**Figura 2.** Álbumes embarrados.

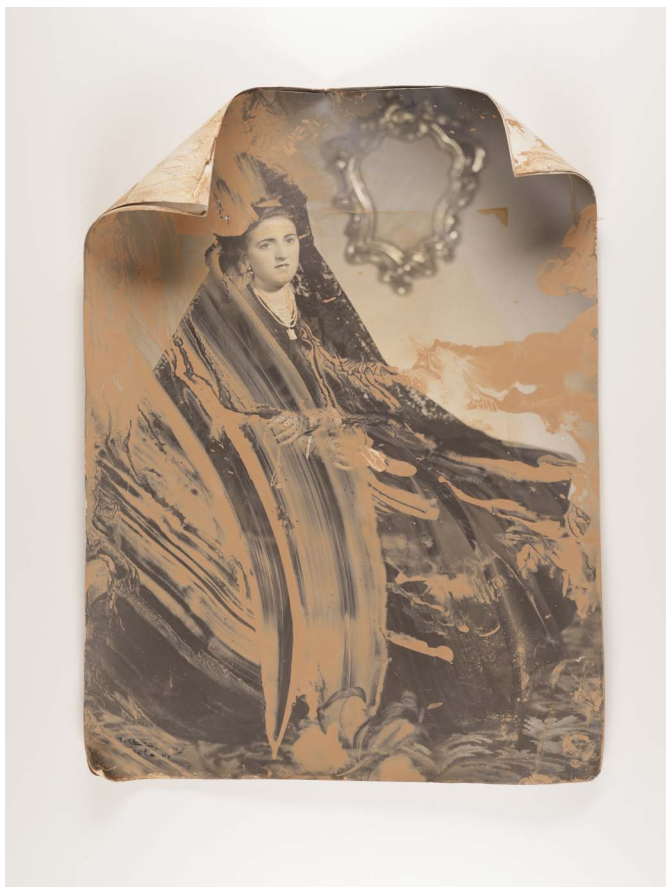
**Figura 4.** Álbum afectado por la catástrofe.

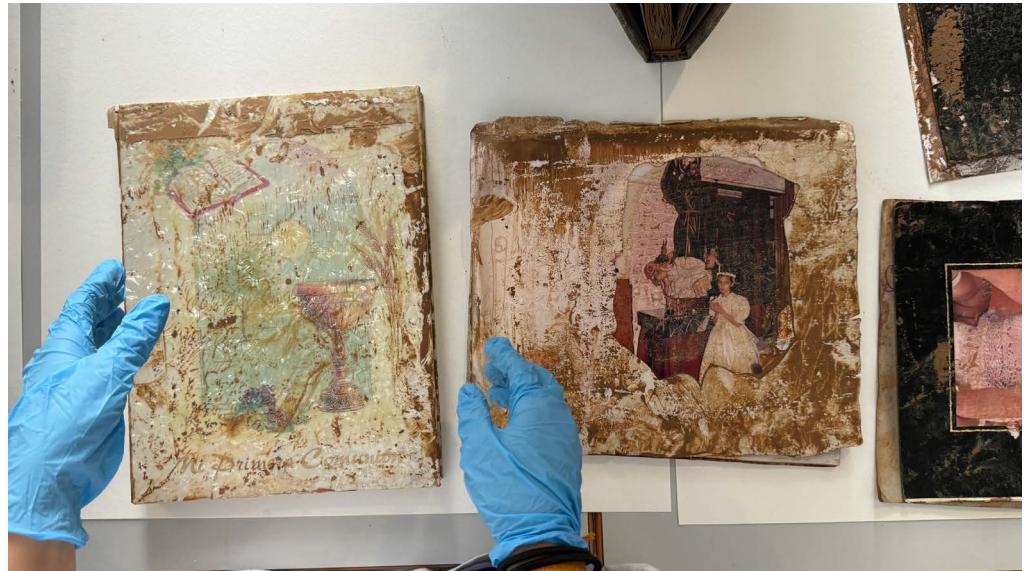
**Figura 6.** Fotografías dañadas por la DANA.

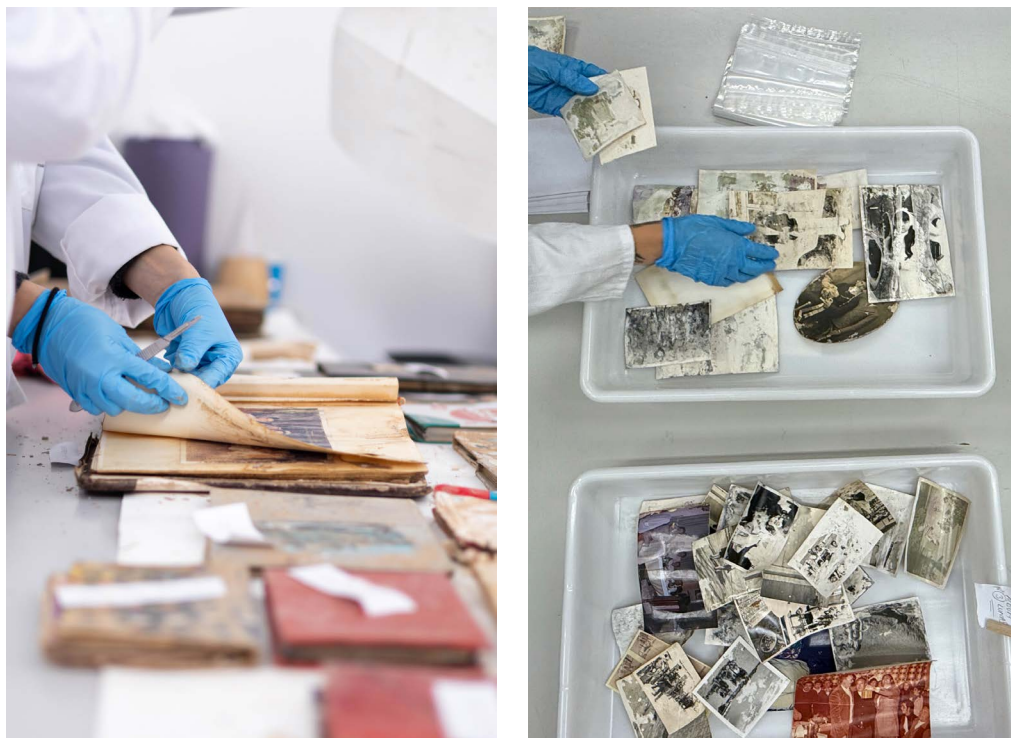
**Figuras 7a/b.** Fase de triaje.

La primera fase consiste en una evaluación inicial de cada lote de fotografías y álbumes, en la que se registran los daños visibles. Este diagnóstico permite organizar el material y almacenarlo, en muchos casos mediante congelación, hasta su intervención. En esta etapa es fundamental la cumplimentación de fichas que vinculan cada fotografía con su propietario, evitando cualquier disociación durante el proceso.

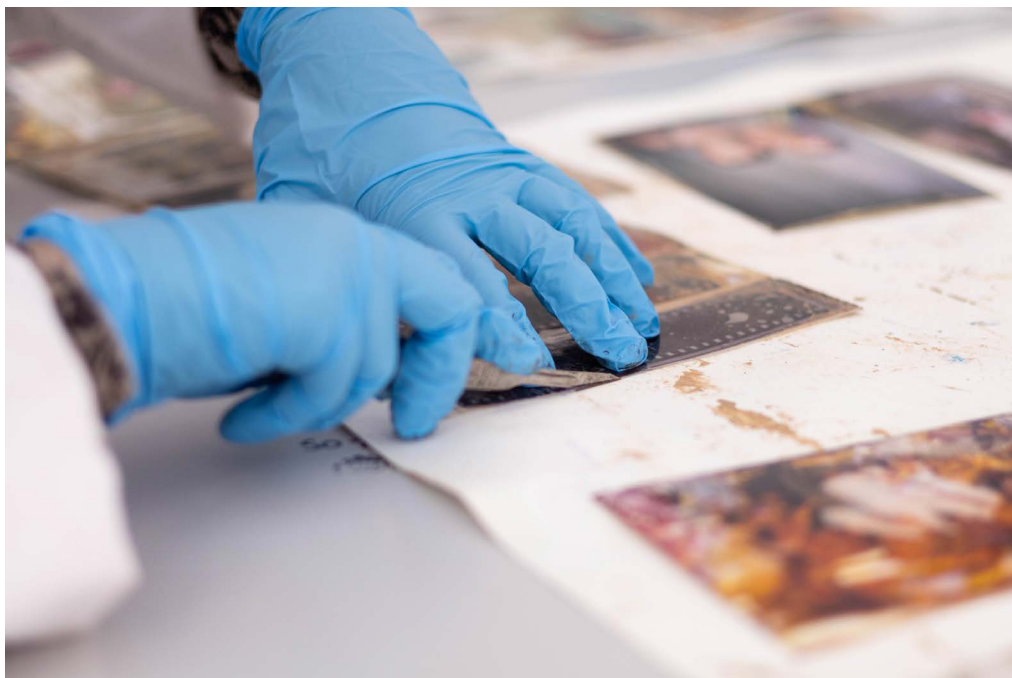
**Figura 8.** Fase de desmontaje de álbumes.

Una vez iniciado el tratamiento, se procede al desmontaje controlado de los álbumes. Para ello se documenta previamente su estructura interna y lógica narrativa, preservando la disposición original de las imágenes. La fase de limpieza e higienización se adapta al tipo de procedimiento fotográfico y al estado de conservación. Puede implicar desde la eliminación de suciedad superficial con brochas suaves, aspiración localizada o desactivación de colonias fúngicas, hasta tratamientos más delicados como vaporización de disolventes o inmersión en agua desionizada. Estas operaciones requieren gran precisión, ya que muchas fotografías presentan aglutinantes sensibles al agua o al calor.

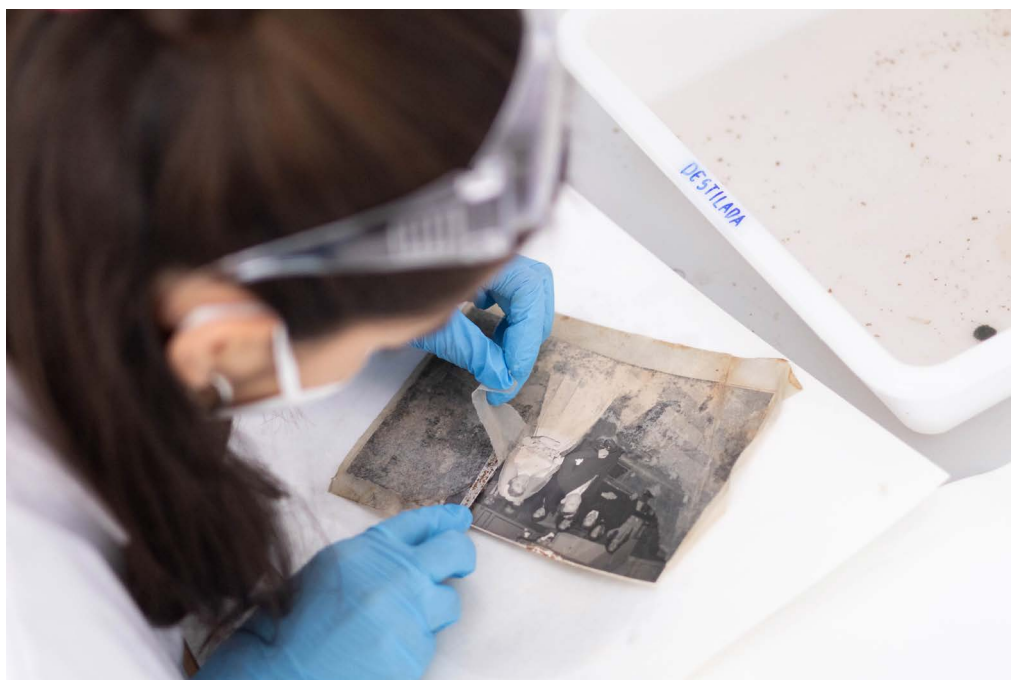
**Figura 9.** Separación de interfoliados.

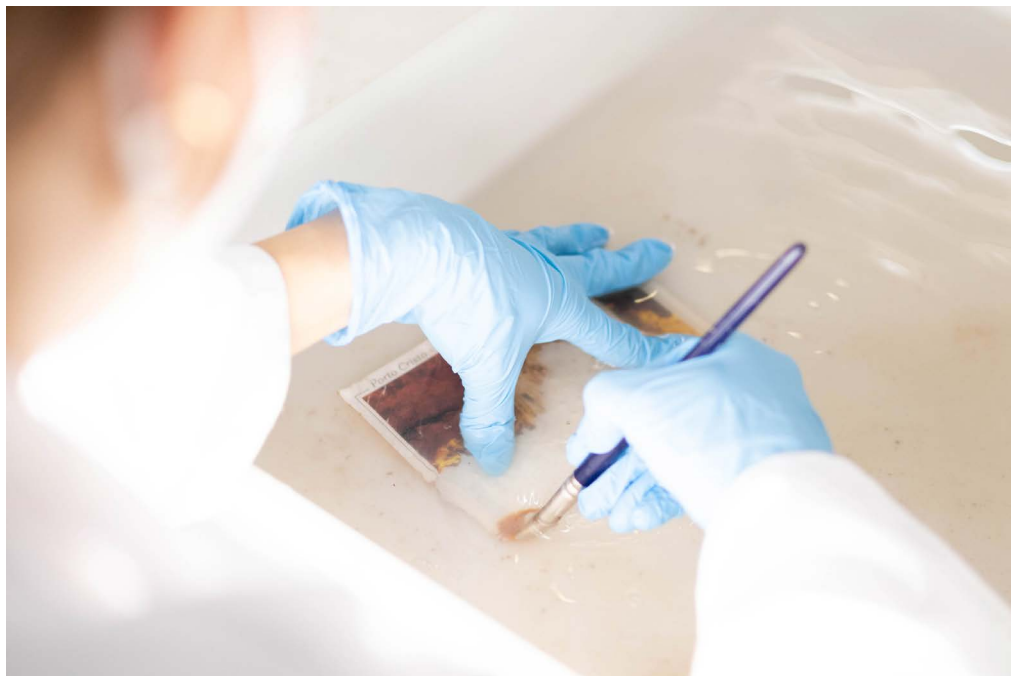
**Figura 10.** Lavado e higienización.

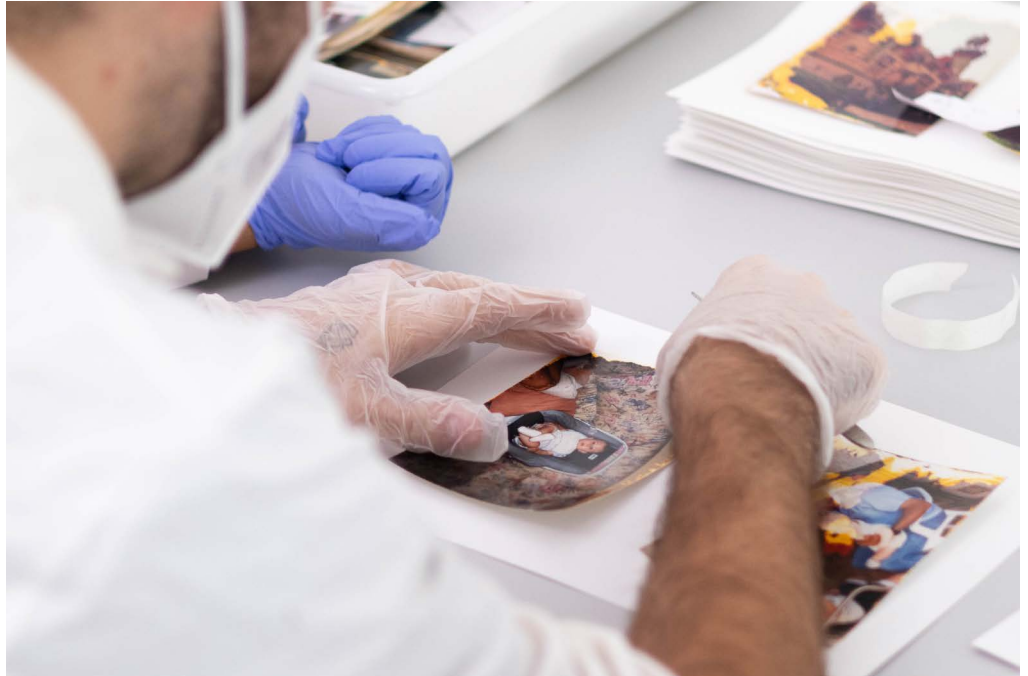
**Figura 11.** Montaje de álbumes interinales.

La fase final implica la reconstrucción del álbum. Respetar la secuencia original es clave para mantener la narrativa emocional y cronológica que da sentido a los recuerdos. Las fotografías se reorganizan siguiendo el orden documentado y se montan en álbumes interinales con criterios de conservación preventiva.

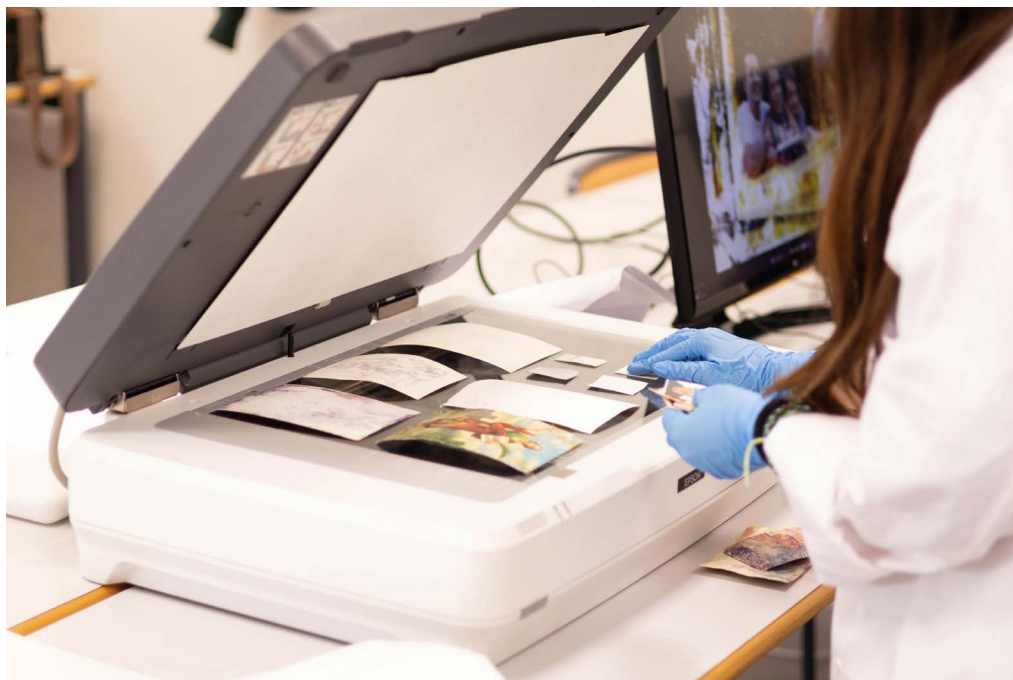
**Figura 12.** Digitalización tras la intervención.

El secado se realiza según el tipo de material: por oreo, en plano sobre material secante, o bajo peso controlado en el caso de copias en papel baritado. Posteriormente, se lleva a cabo el escaneado en alta resolución, que permite su reproducción y, en algunos casos, la restitución digital de zonas dañadas.

Cada lote se entrega a las familias junto con negativos, diapositivas y una memoria USB con las imágenes digitalizadas, facilitando el re-encuentro con su memoria visual y emocional, y conservando así su historia familiar.

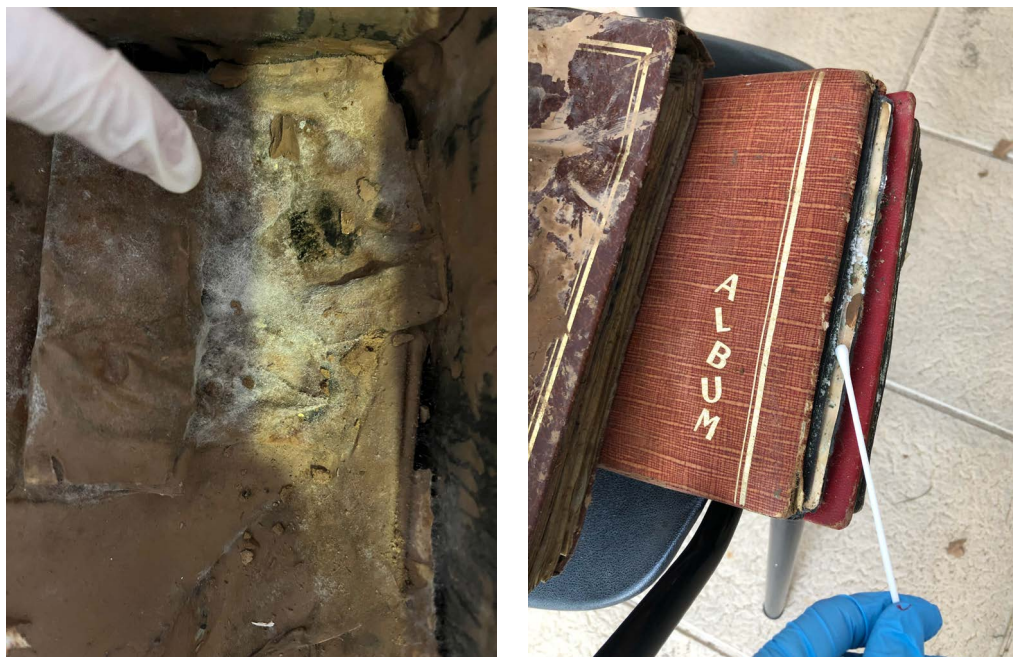
**Figura 14.** Fotografías afectadas por hongos.

Las condiciones adversas provocadas por la DANA 2024 han favorecido el desarrollo de hongos y bacterias en los materiales fotográficos y los álbumes familiares, generando manchas, alteración de materiales y riesgo de contagio cruzado. El proyecto *Salvem les Fotos UPV / Recuperar las Memorias* ha implementado un sistema integral de diagnóstico microbiológico, medición cuantitativa y control ambiental para salvaguardar tanto las piezas como la salud de los operadores.

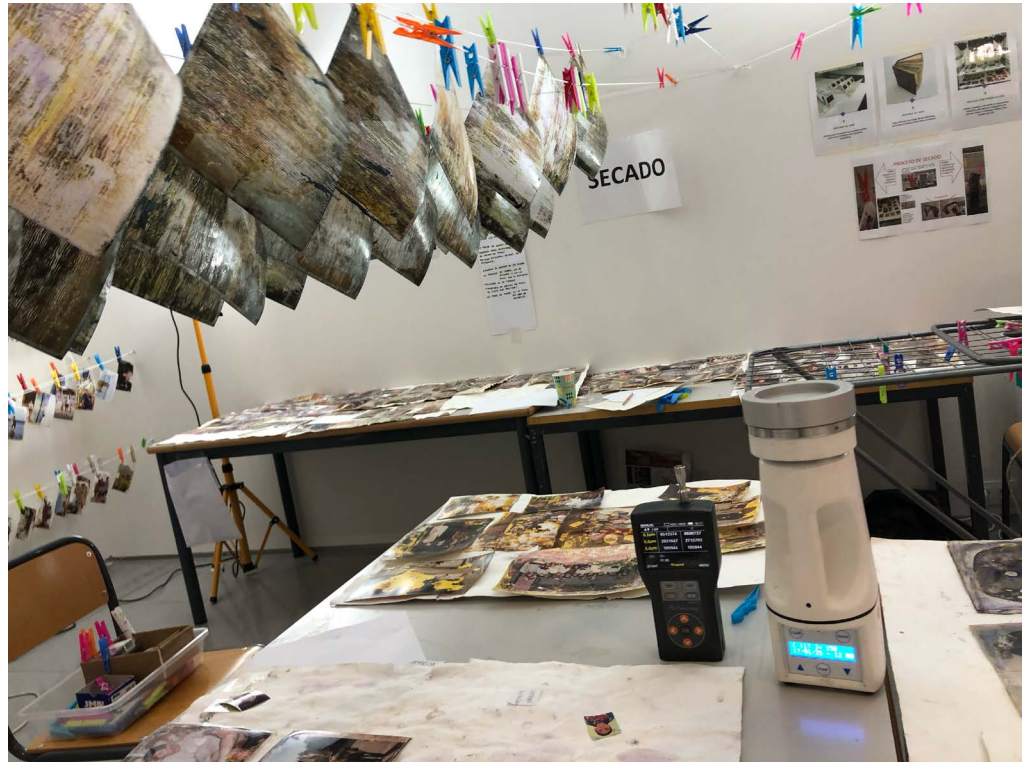
**Figura 16.** Equipos de medición ambiental.

Por otro lado, se establecen condiciones ambientales controladas en el laboratorio para evitar picos de HR y  $T^a$  que fomenten el desarrollo microbiano. Manteniendo un índice de humedad relativa (HR) entre 45% y 55% y una temperatura estable de 18°C–20°C, registrados continuamente con termohigrómetros. Para ello se asegura una ventilación cruzada, instalando asimismo deshumidificadores y sistemas de ventilación con filtros HEPA, capaces de limpiar el aire de esporas y microorganismos en suspensión.

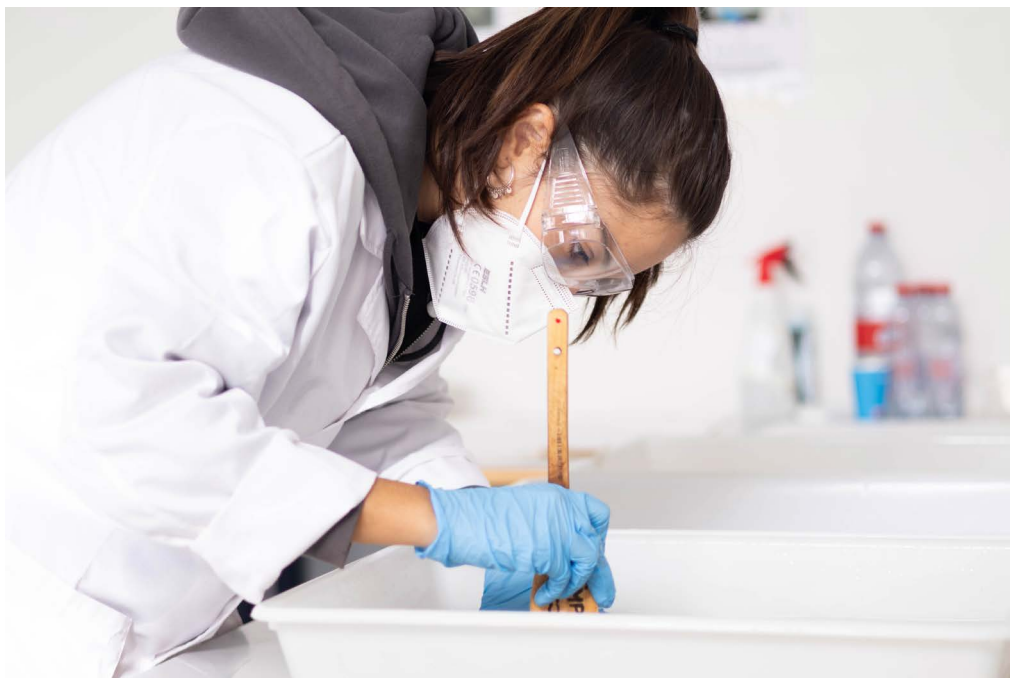
**Figura 17.** Restauradora con equipos de protección.

Los restauradores que trabajan en el laboratorio van siempre protegidos con Equipos de Protección Personal (EPP). En concreto utilizando mascarillas FFP2, gafas de protección, guantes de nitrilo y batas, minimizando el contacto directo con superficies contaminadas.

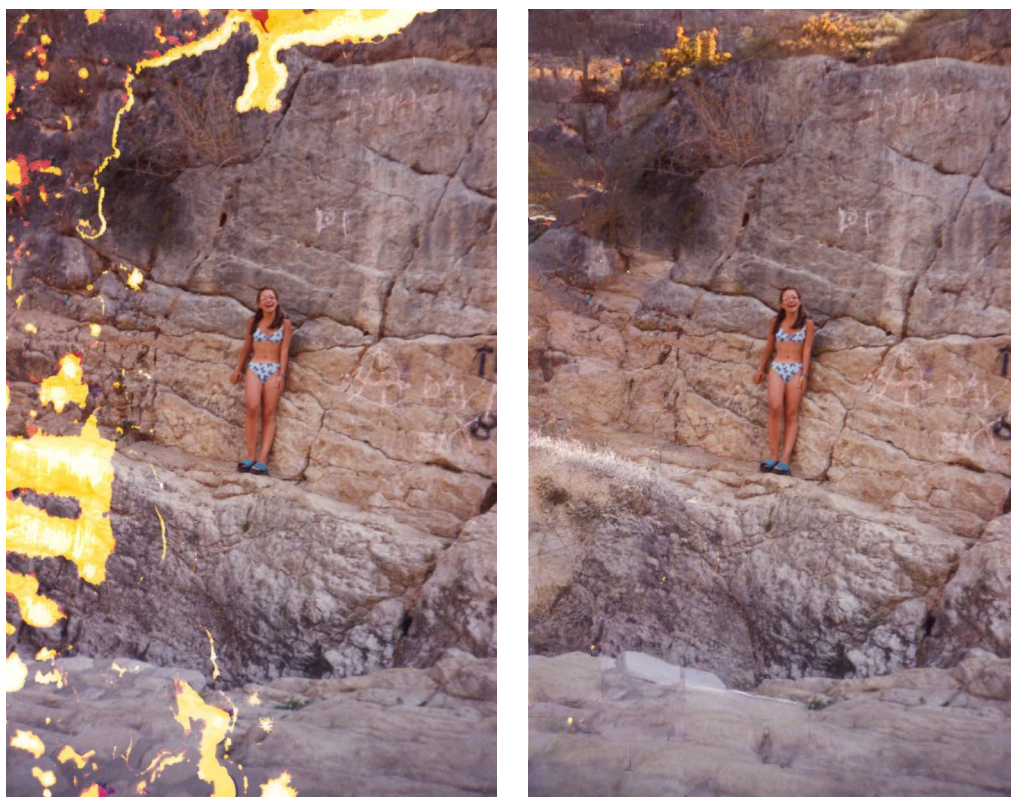
**Figuras 18a/b.** Antes (izq.) y después (dch.) de restitución con IA generativa.

La DANA ha dejado un número muy importante de fotografías afectadas por pérdidas de la emulsión fotográfica. El proyecto *Salvem les Fotos UPV / Recuperar las Memorias* ha desarrollado un sistema de Inteligencia Artificial generativa especializado en restituir patrones de deterioro sin comprometer la privacidad ni la integridad de rostros o personas identificables. Esta IA recuperará digitalmente fotografías dañadas por la DANA, devolviendo recuerdos familiares perdidos y preservando la memoria colectiva sin las cicatrices visibles que el lodo dejó en las imágenes.

Esta IA está basada en la aplicación de algoritmos avanzados de inpainting (reconstrucción digital) y reparará digitalmente zonas dañadas de las imágenes, usando la tecnología y la sensibilidad social para recuperar la memoria gráfica perdida tras la catástrofe, contribuyendo al bienestar emocional de la población afectada. Esta herramienta es entrenada con bases de datos de fotografías de familia dañadas con simulaciones de los daños típicos causados por humedad, insectos o deformaciones físicas.

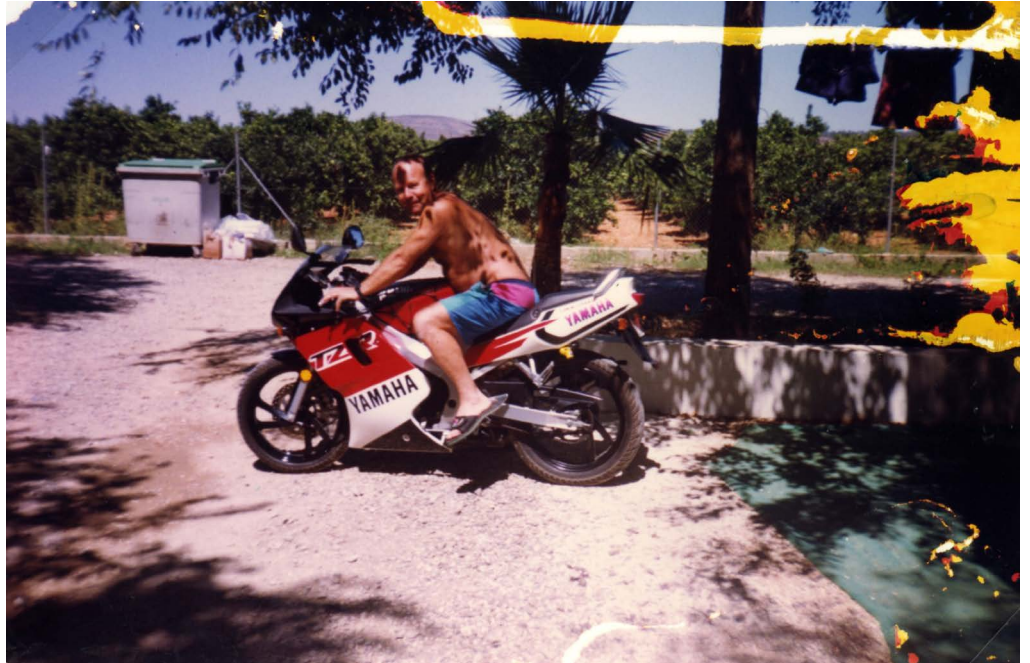
**Figura 19a.** Antes de  
restitución con IA generativa.

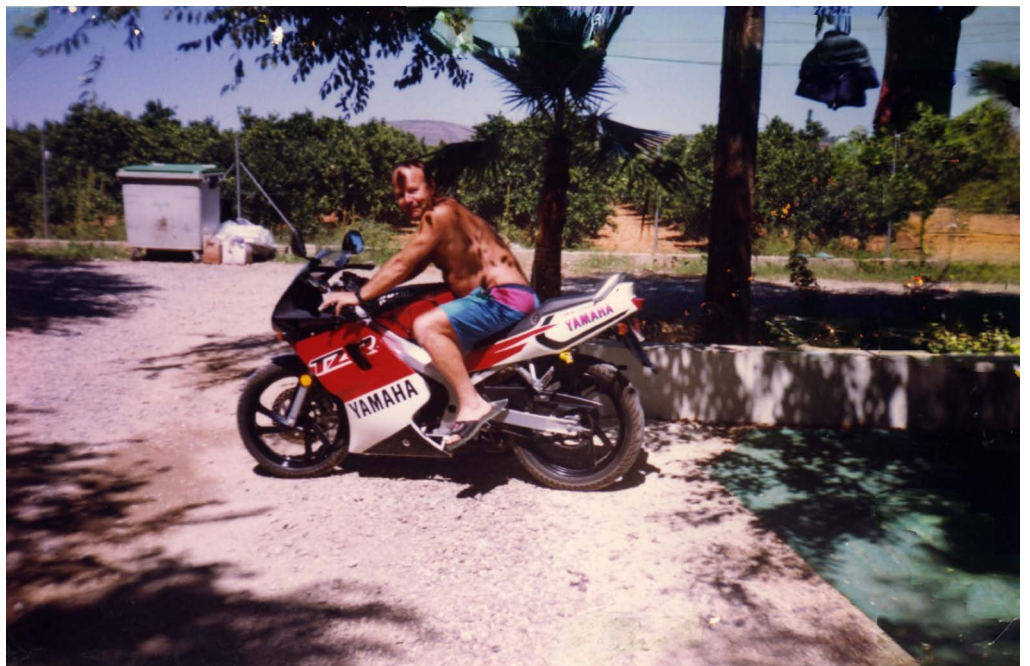
**Figura 19b.** Después de  
restitución con IA generativa.

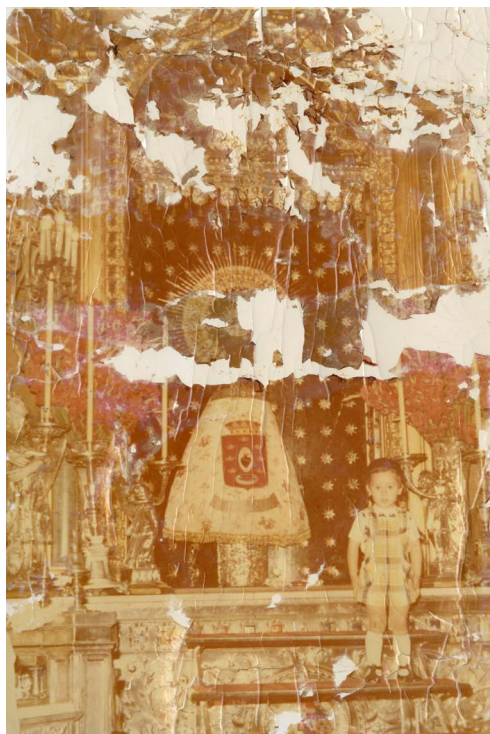
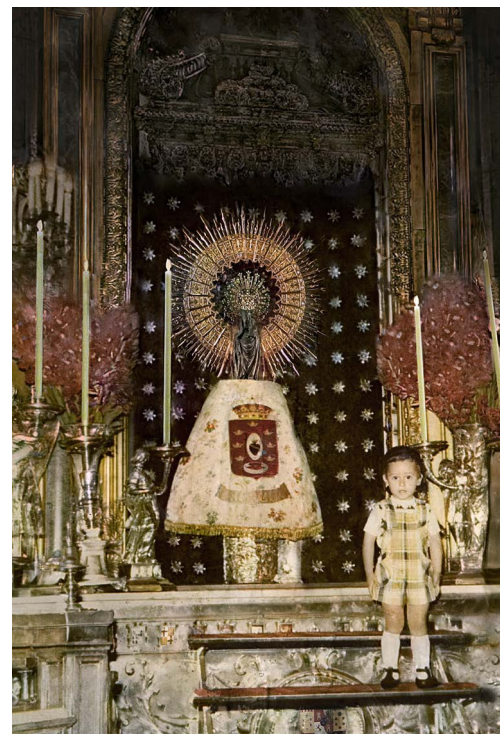
**Figuras 20a/b.** Antes (izq.) y después (dch.) de restitución con IA generativa.

Todo este proceso se realiza desde servidores de la propia UPV para garantizar en todo momento la confidencialidad e intimidad de las personas retratadas en dichas fotografías. Además, se ha implementado una regla estricta de protección de datos personales: el algoritmo no reconstruye rasgos faciales ni identidades, limitando su acción a fondos, contextos y objetos inanimados. De esta forma, garantizamos que la restitución no compromete la privacidad ni altera la veracidad de la fotografía.

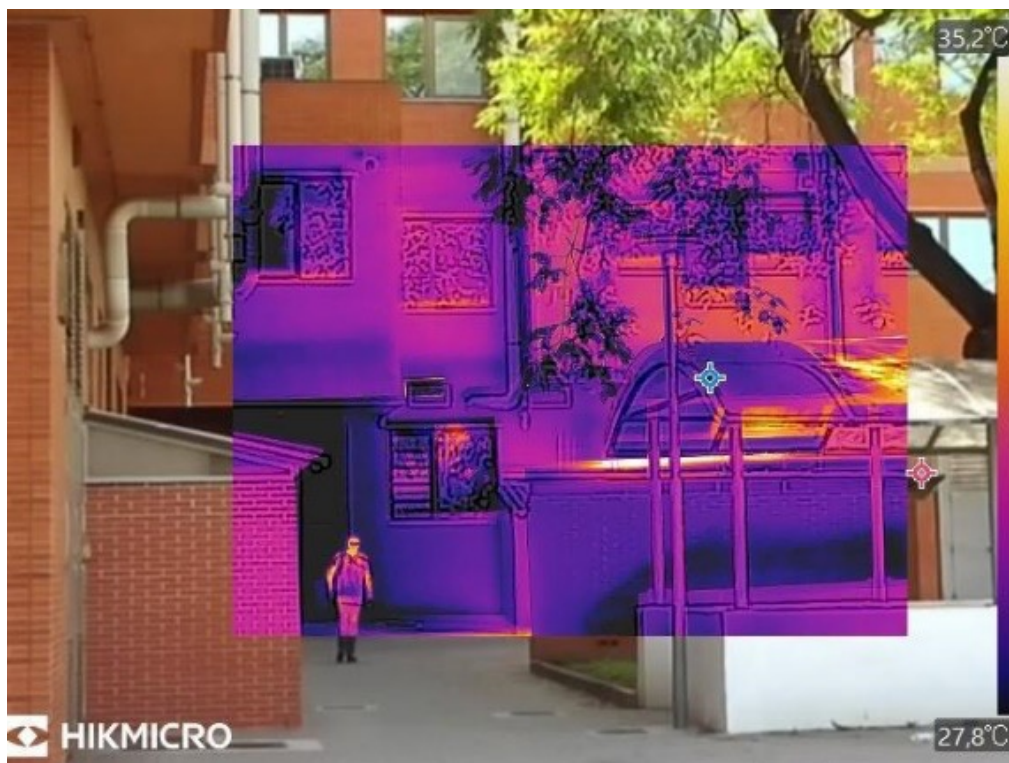
**Figuras 21.** Superposición de información visible y térmica en la inspección de una fachada.

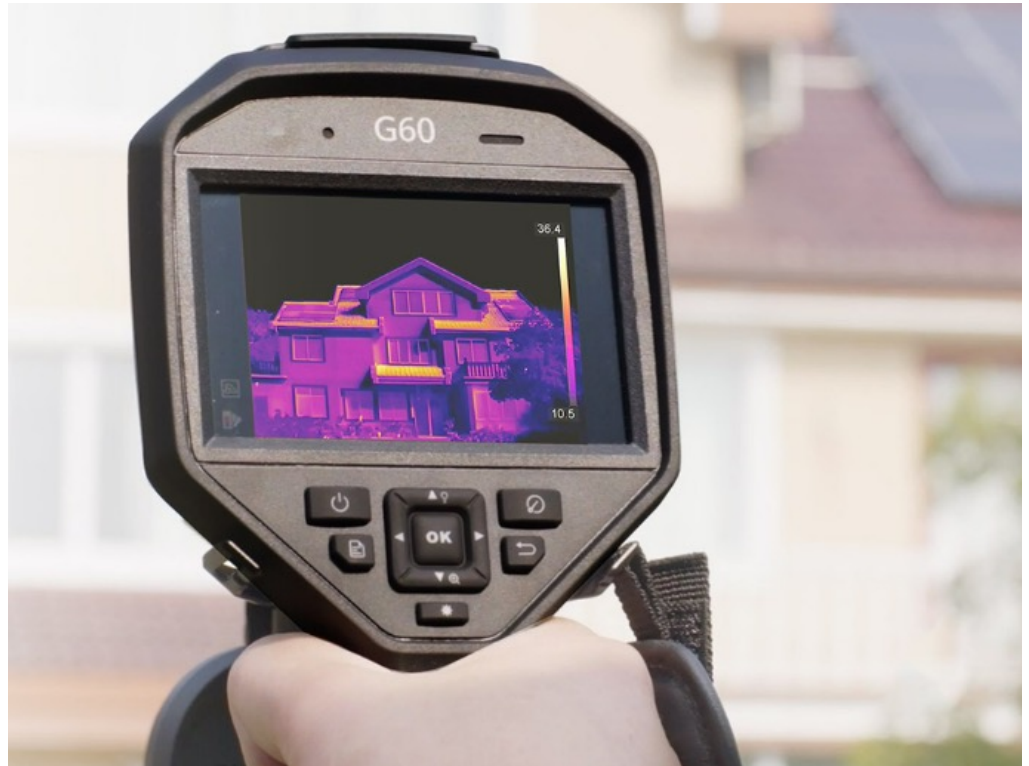
**Figuras 23.** Uso de una cámara termográfica portátil durante la inspección de un edificio.

Además, factores como la emisividad del material (capacidad de emitir radiación), la distancia de medición, el ángulo de observación y las condiciones ambientales (como humedad, polvo o temperatura ambiente) influyen directamente en la precisión de las mediciones térmicas. Por ello, es fundamental calibrar adecuadamente el equipo y ajustar los parámetros según el contexto de uso.

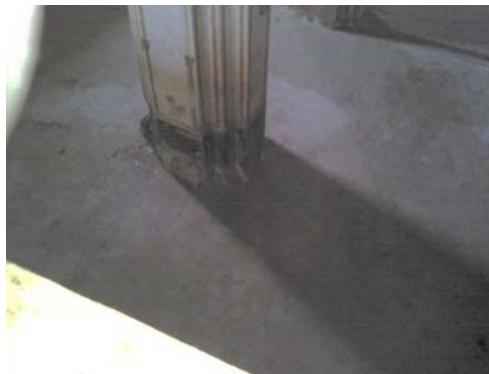
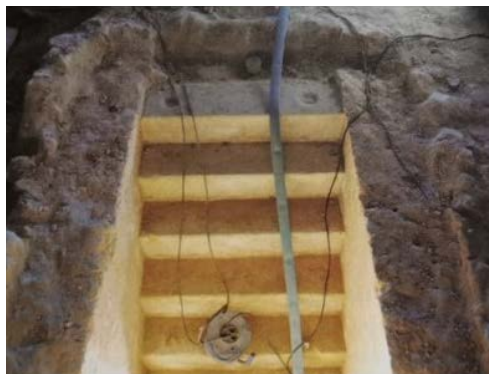
Información visible (imagen sup. izq. e imagen inf. izq.) y térmica (imagen sup. dch.) en la detección de espacios enterrados como criptas en la Iglesia Sant Francesc en Benigànim.

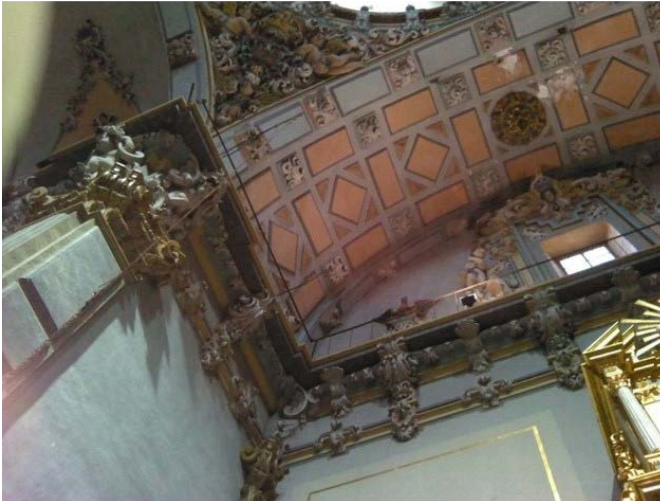
**Figura 27a.** Información visible de filtraciones de agua de lluvia en la Iglesia de Nuestra Señora De los Ángeles en Chelva.

**Figura 27b.** Información térmica de filtraciones de agua de lluvia en la Iglesia de Nuestra Señora De los Ángeles en Chelva.

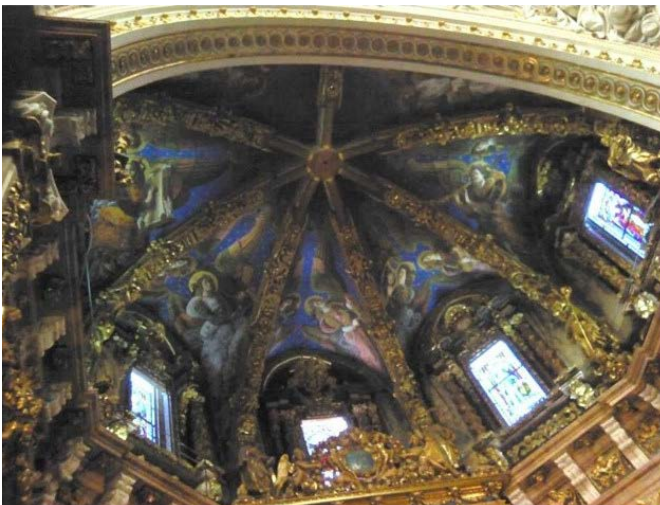
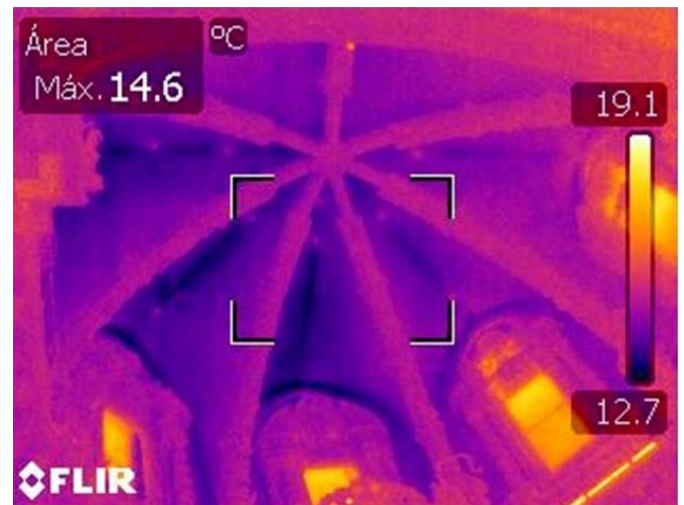
**Figura 28a.** Información visible de condensaciones superficiales en el Presbiterio Catedral de Valencia.

**Figura 28b.** Información térmica de condensaciones superficiales en el Presbiterio Catedral de Valencia.

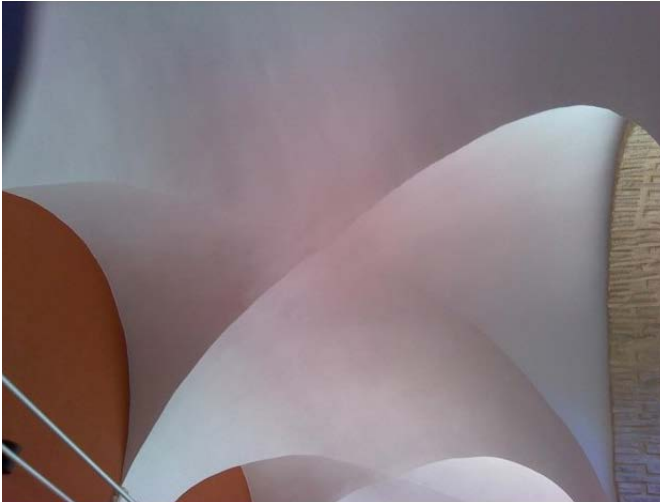
**Figura 29a.** Información visible de la presencia de humedades debidas a un conducto empotrado en el muro.

**Figura 29b.** Información térmica de la presencia de humedades debidas a un conducto empotrado en el muro.

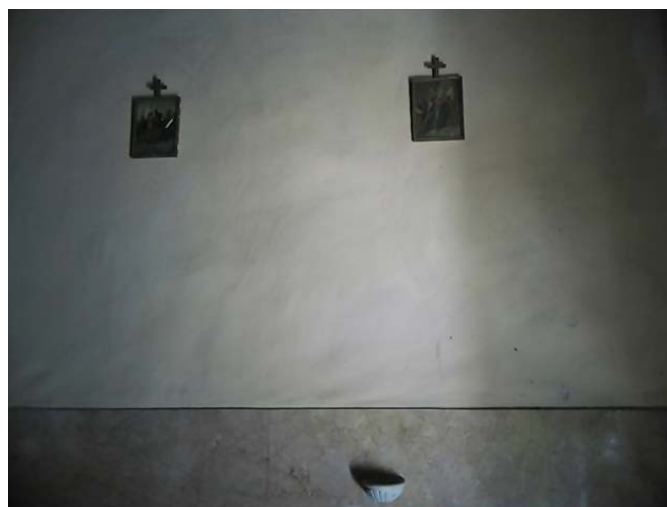
**Figura 31a.** Información visible en la Iglesia de Sant Jaume en Algemés. Autor: Juan Miguel de la Fuente Larrain.

**Figura 31b.** Información térmica en la Iglesia de Sant Jaume en Algemés. Autor: Juan Miguel de la Fuente Larrain.

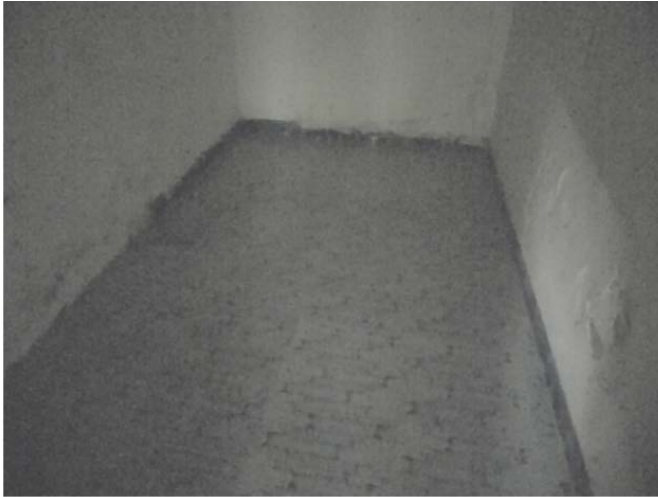
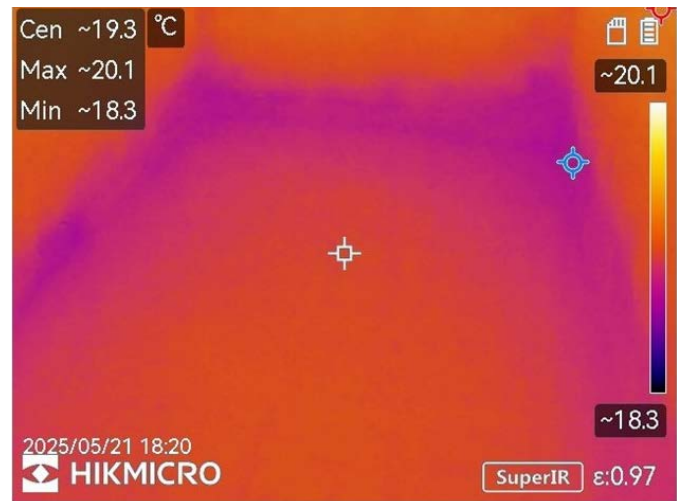
**Figura 32a.** Información visible en la Iglesia de Sant Jaume en Algemesí. Autor: Juan Miguel de la Fuente Larrain.

**Figura 32b.** Información térmica en la Iglesia de Sant Jaume en Algemesí. Autor: Juan Miguel de la Fuente Larrain.

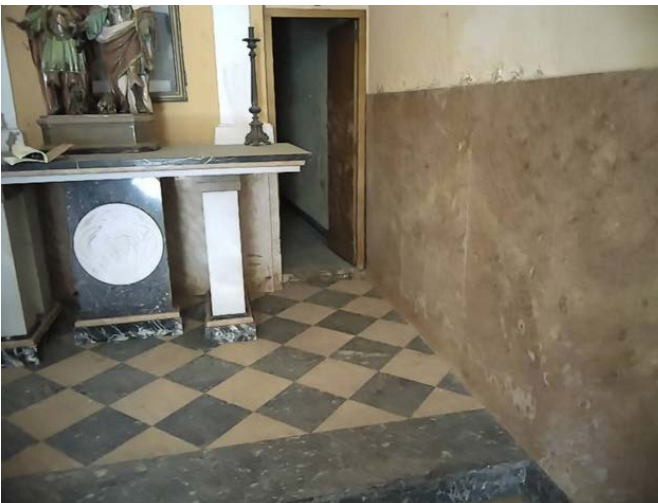
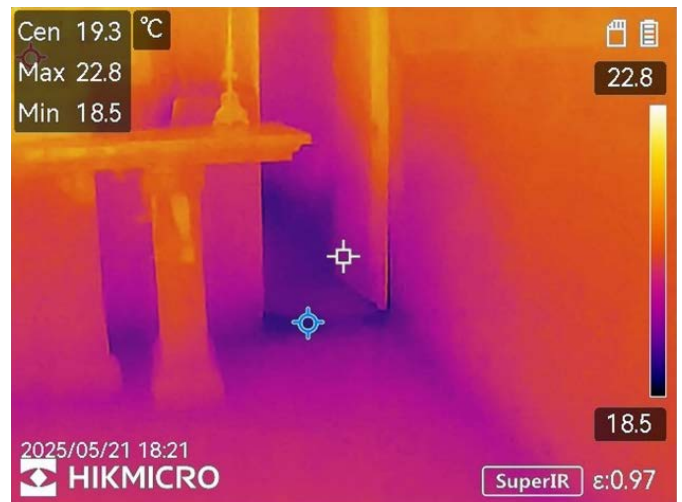
**Figura 33a.** Información visible en la Iglesia de Sant Jaume en Algemesí. Autor: Juan Miguel de la Fuente Larrain.

**Figura 33b.** Información térmica en la Iglesia de Sant Jaume en Algemesí. Autor: Juan Miguel de la Fuente Larrain.

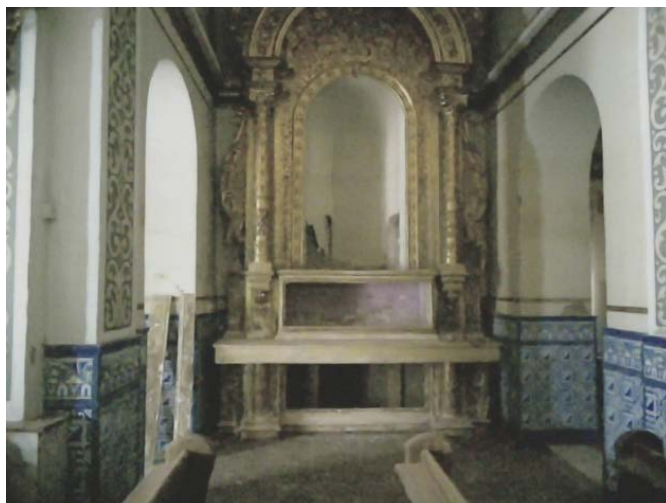
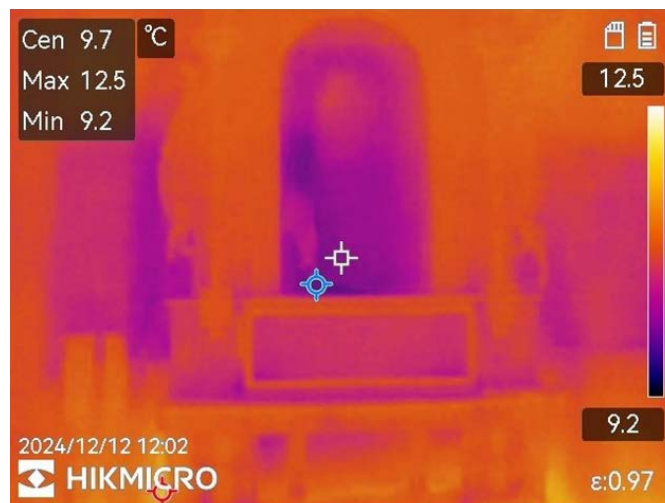
- 5. Presencia de instalaciones:** La termografía establece mediante el contraste térmico la visualización de instalaciones (de agua y eléctricas) que son capaces de cambiar la temperatura superficial, manifestando el paso por donde se ubican y si existe sobretensión.

**Figura 34a.** Información visible en la Iglesia Nuestra Señora de Monserrat de Picanya. Autor: Santiago Tormo Esteve.

**Figura 34b.** Información térmica en la Iglesia Nuestra Señora de Monserrat de Picanya. Autor: Santiago Tormo Esteve.

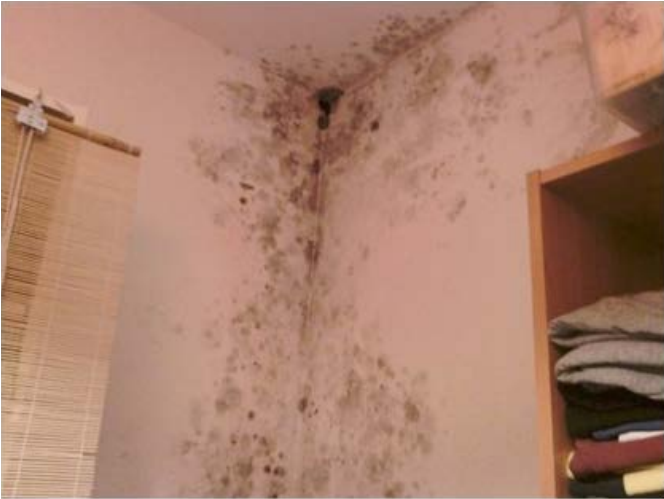
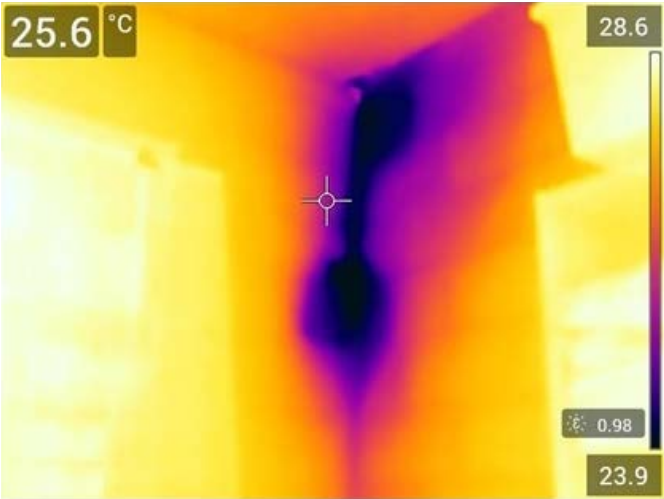
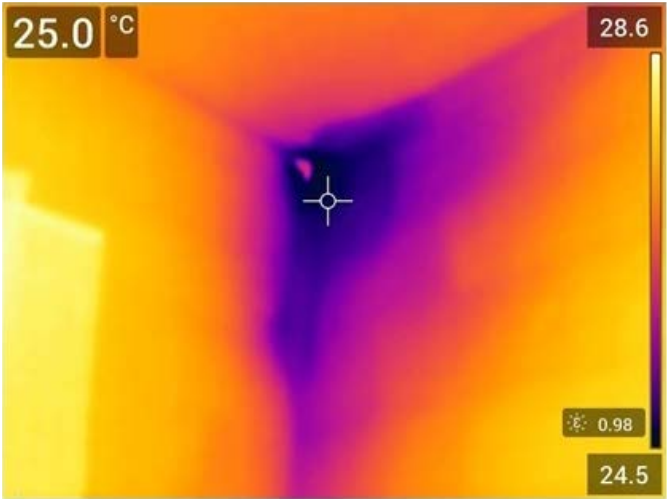
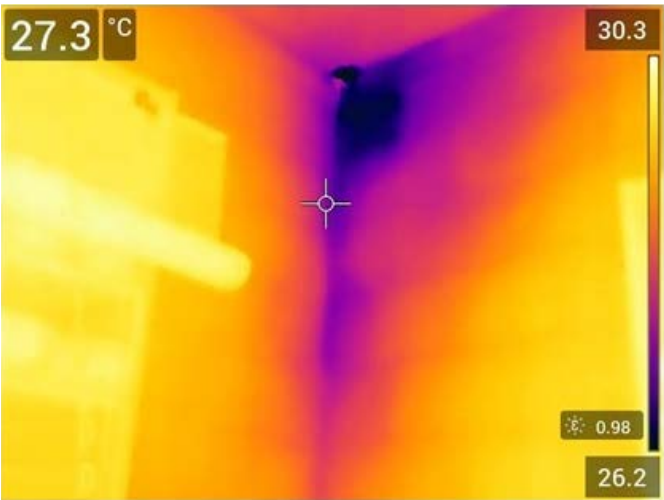
- 2. Control del secado:** La termografía permite hacer un seguimiento del proceso de secado tras la aplicación de medidas correctivas (ventilación forzada, deshumidificadores, etc.). Ayuda a determinar cuándo una zona está seca y lista para cerrarse o rehabilitarse, evitando errores por inspección visual subjetiva.

Figuras 35a/b/c/d/e/f. Ejemplo de control de secado mediante TIR.

- Control del secado:** La termografía permite hacer un seguimiento del proceso de secado tras la aplicación de medidas correctivas (ventilación forzada, deshumidificadores, etc.). Ayuda a determinar cuándo una zona está seca y lista para cerrarse o rehabilitarse, evitando errores por inspección visual subjetiva.

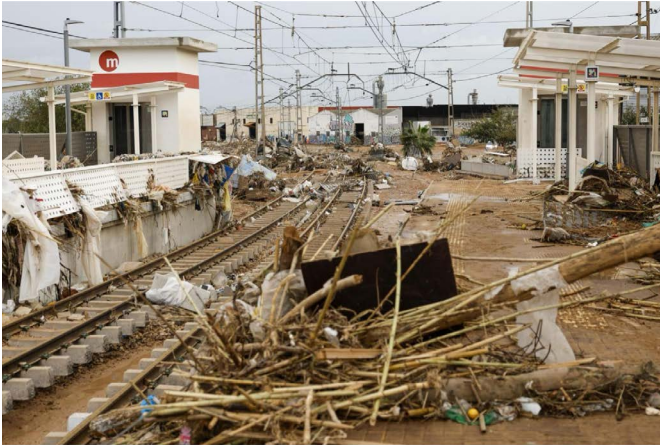
**Figura 36.** Estado de la estación de metro de Paiporta después de la catástrofe provocada por la DANA.

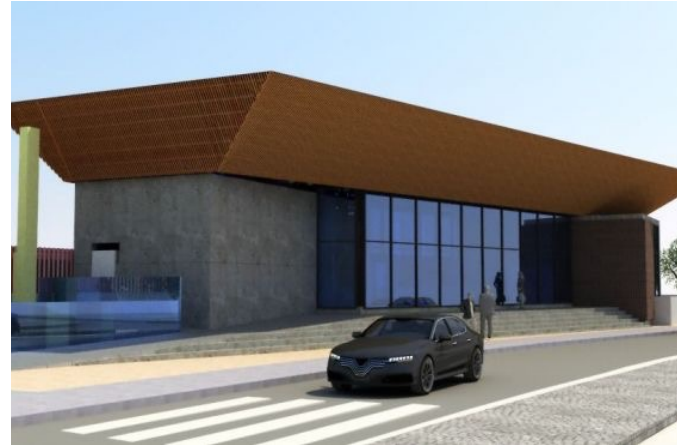
El proyecto se configura en tres módulos de hormigón armado donde se encuentran las estancias interiores de la estación, quedando en el centro la sala de espera. La cubierta está formada por una malla de acero espacial que se apoya en los tres módulos.

**Figura 37.** Proyecto de la nueva estación.
