EL IRP ILUMINA EL PASADO.  
**Recuperar lo dañado:  
Tecnología y solidaridad  
frente a la DANA**

CATÁLOGO DE LA EXPOSICIÓN

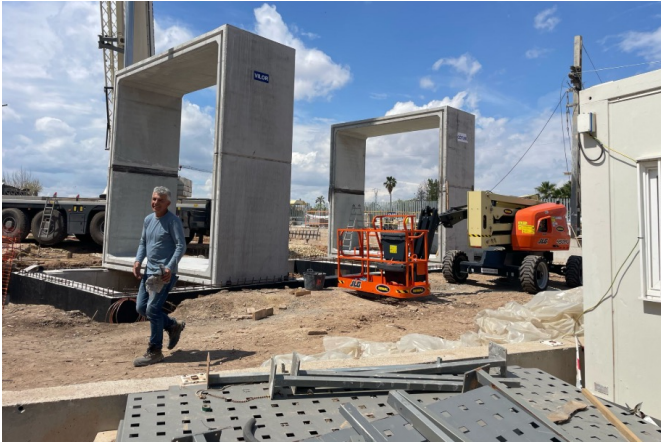
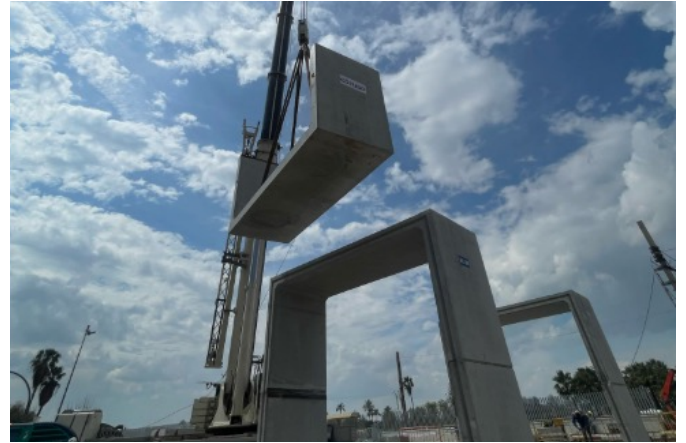
Para acortar los plazos de ejecución se proyecta la estructura con piezas prefabricadas y moduladas para montaje en obra. Simultáneamente se fabrican las piezas de la estructura de acero de la cubierta para su montaje a pié de obra y posterior elevado hasta su posición final.

**Figura 40a.** Montaje de los módulos prefabricados.

**Figura 40b.** Montaje de los módulos prefabricados.

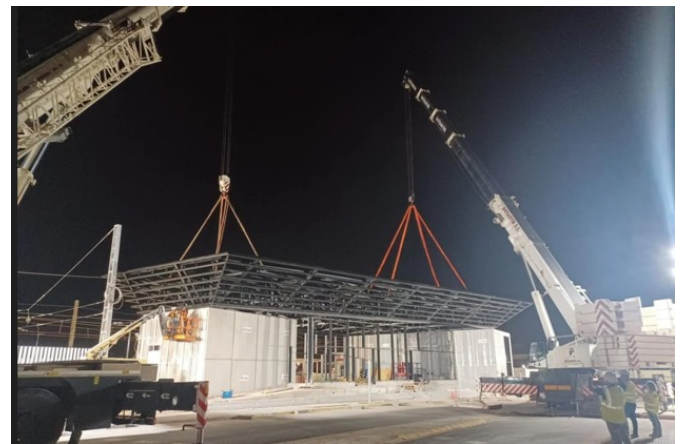
**Figura 41.** Montaje de la estructura metálica de la cubierta.

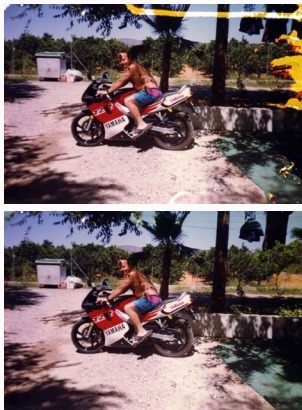
**Figs. 1a/b.** Antes/después de restitución con IA generativa.
